Sécurisation des abords de l'école – Diagnostic et propositions – APEPA LYAUTEY – Novembre 2021

Identification des principales zones à risque

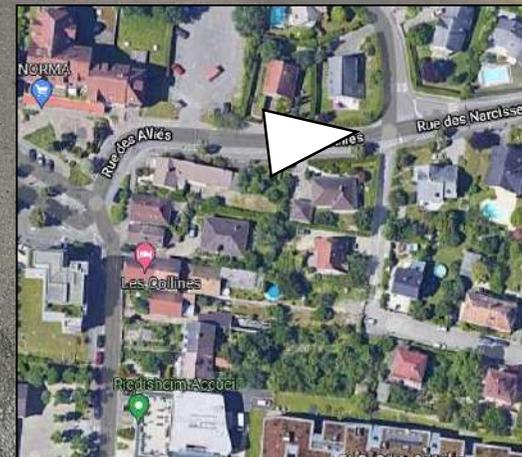
PROPOSITION - Passage piéton vers le parking du NORMA - Zone à risque

Panneau lumineux (clignotant aux heures de rentrées et sorties) + bonhomme + marquage au sol

/ !\ Autre piste : passage piéton surélevé sur dos d'âne.

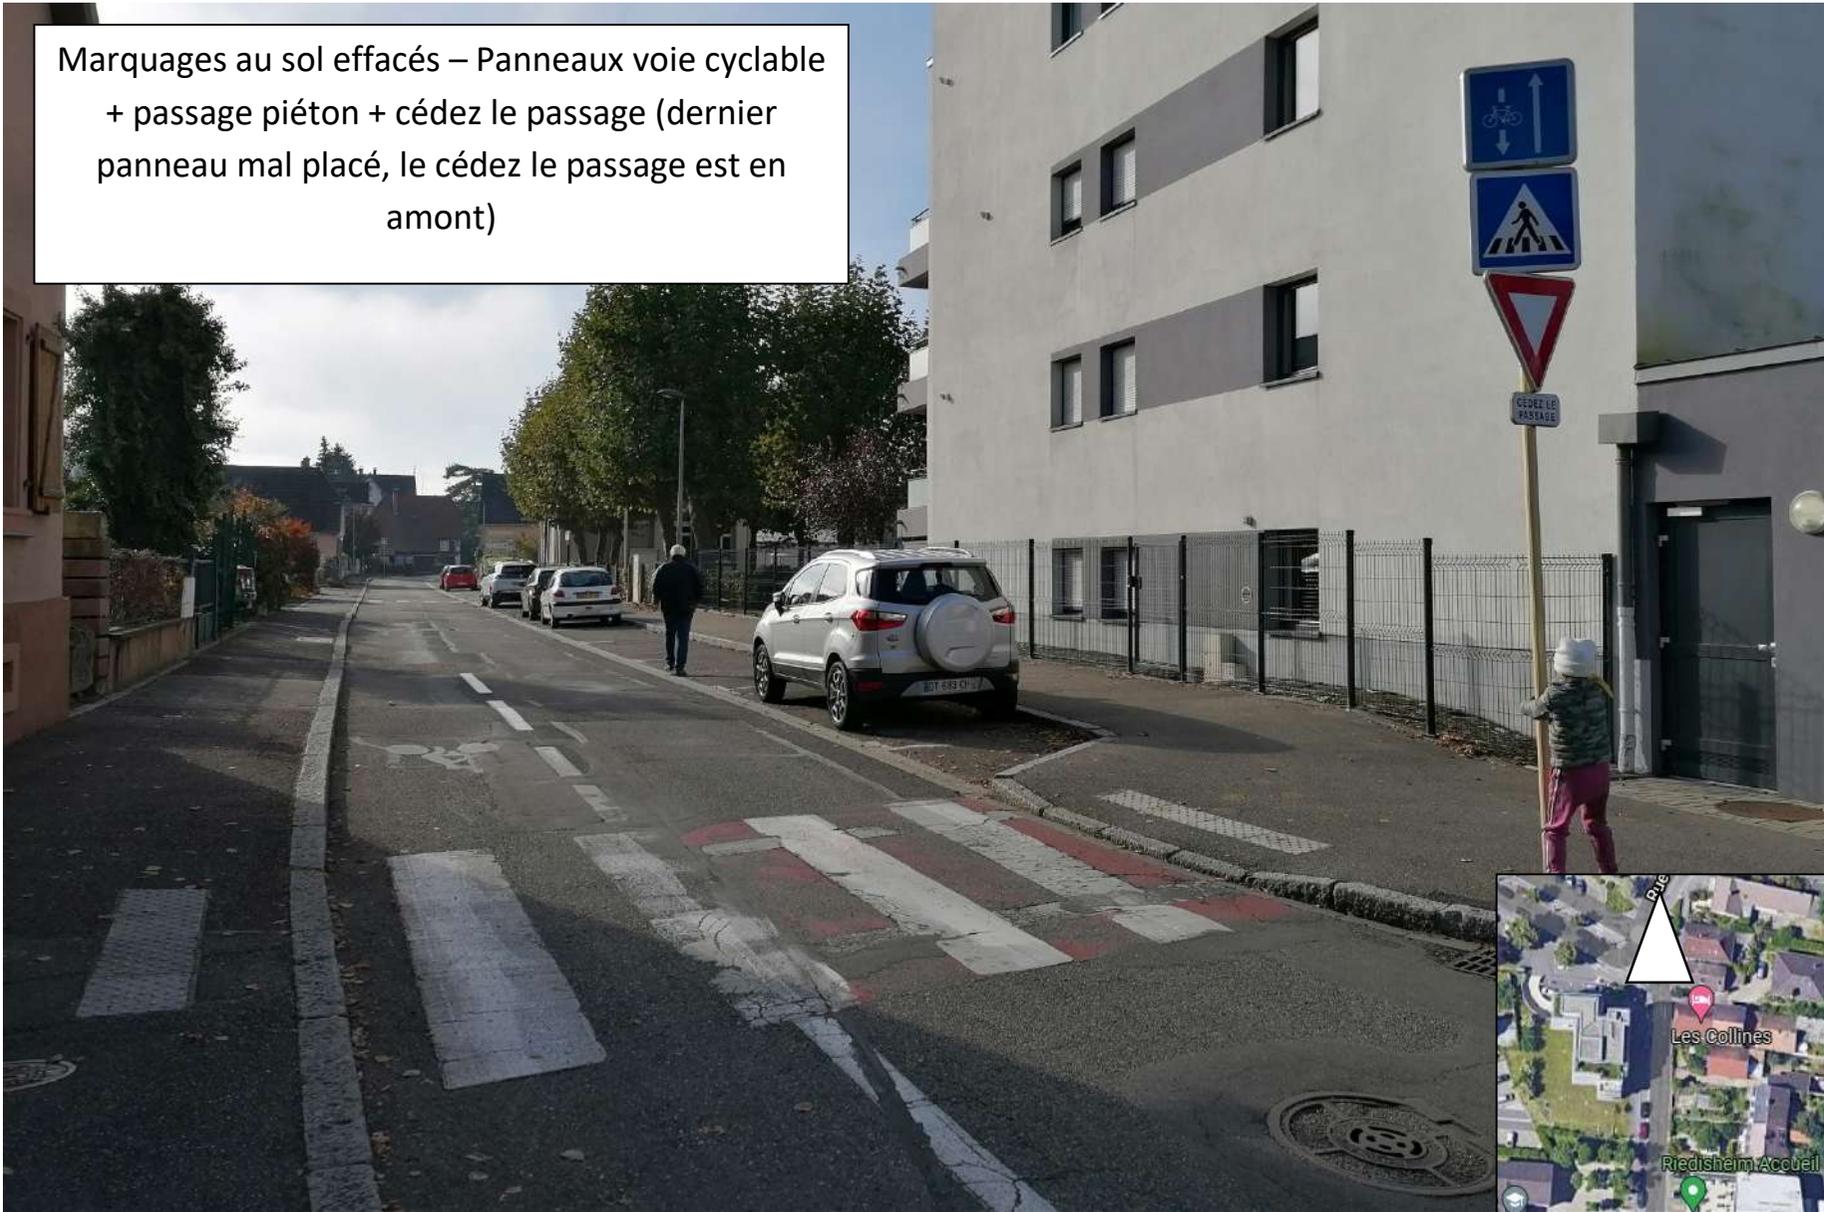
Marquages au sol effacés – Panneaux voie cyclable + passage piéton + cédez le passage (dernier panneau mal placé, le cédez le passage est en amont)

Panneau lumineux (clignotant aux heures de rentrées et sorties) + matérialisation voie cyclable en relief pour rétrécir la voie + repeindre le passage piéton + ralentisseur + signalétique totem « école »

Autre piste : fermeture de la rue aux heures de sorties.

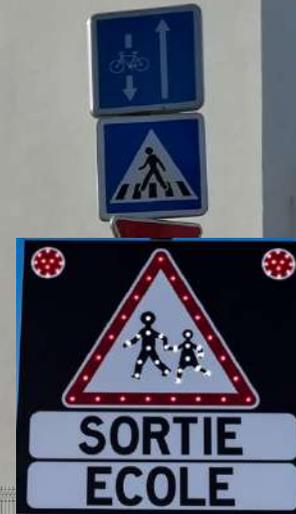
Aucune signalétique – Manque de visibilité

Panneau clignotant + matérialisation en relief de la voie cyclable +
ralentisseur+supprimer la place de parking

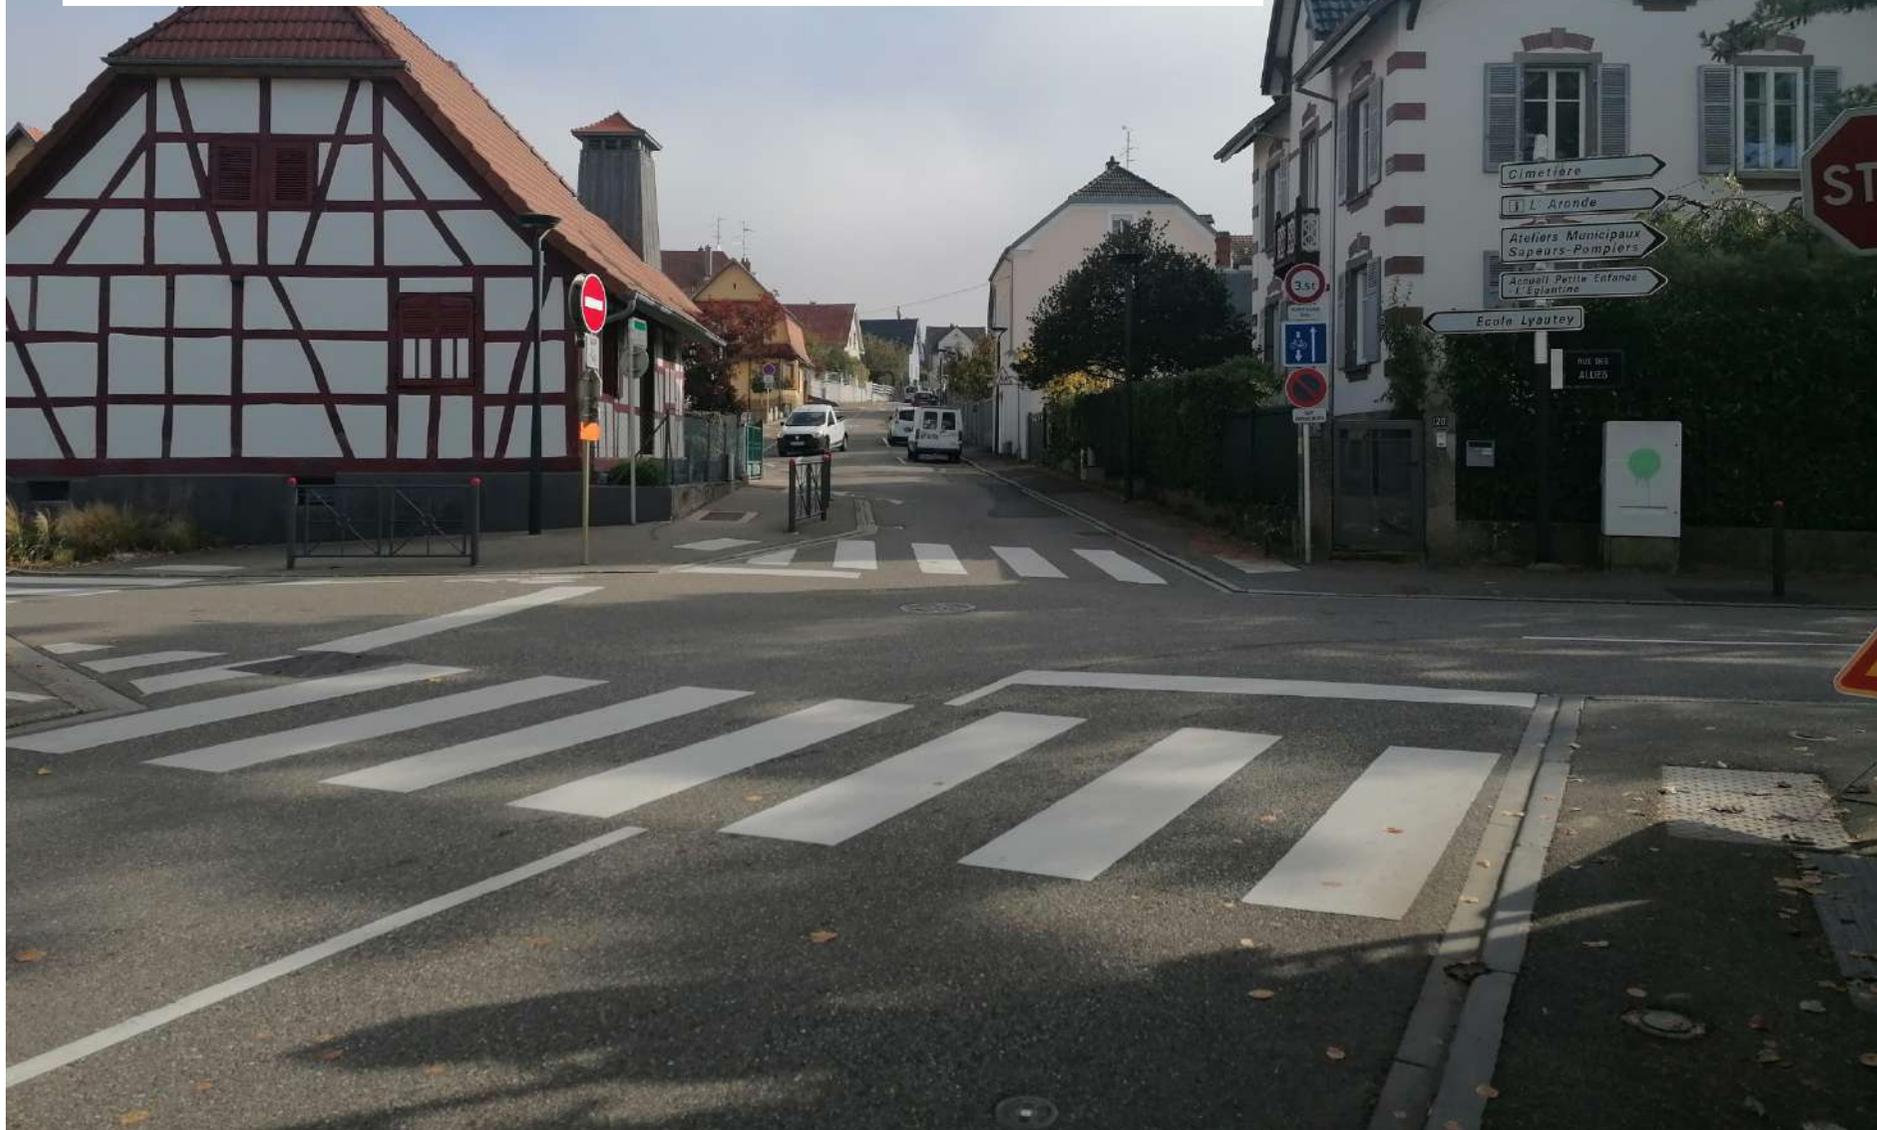
Aucune signalisation spécifique+véhicule en sens interdit+manque de visibilité des enfants descendant la rue de l'Ecole

Panneau clignotant+silhouettes+matérialisation voie cyclable

Autre piste : créer un dos d'âne sur l'ensemble du croisement à l'image de la plateforme au niveau de St Ursule/Entremont+marquage au sol en amont rue de l'Ecole et rue des Alliés (en venant du CTM)

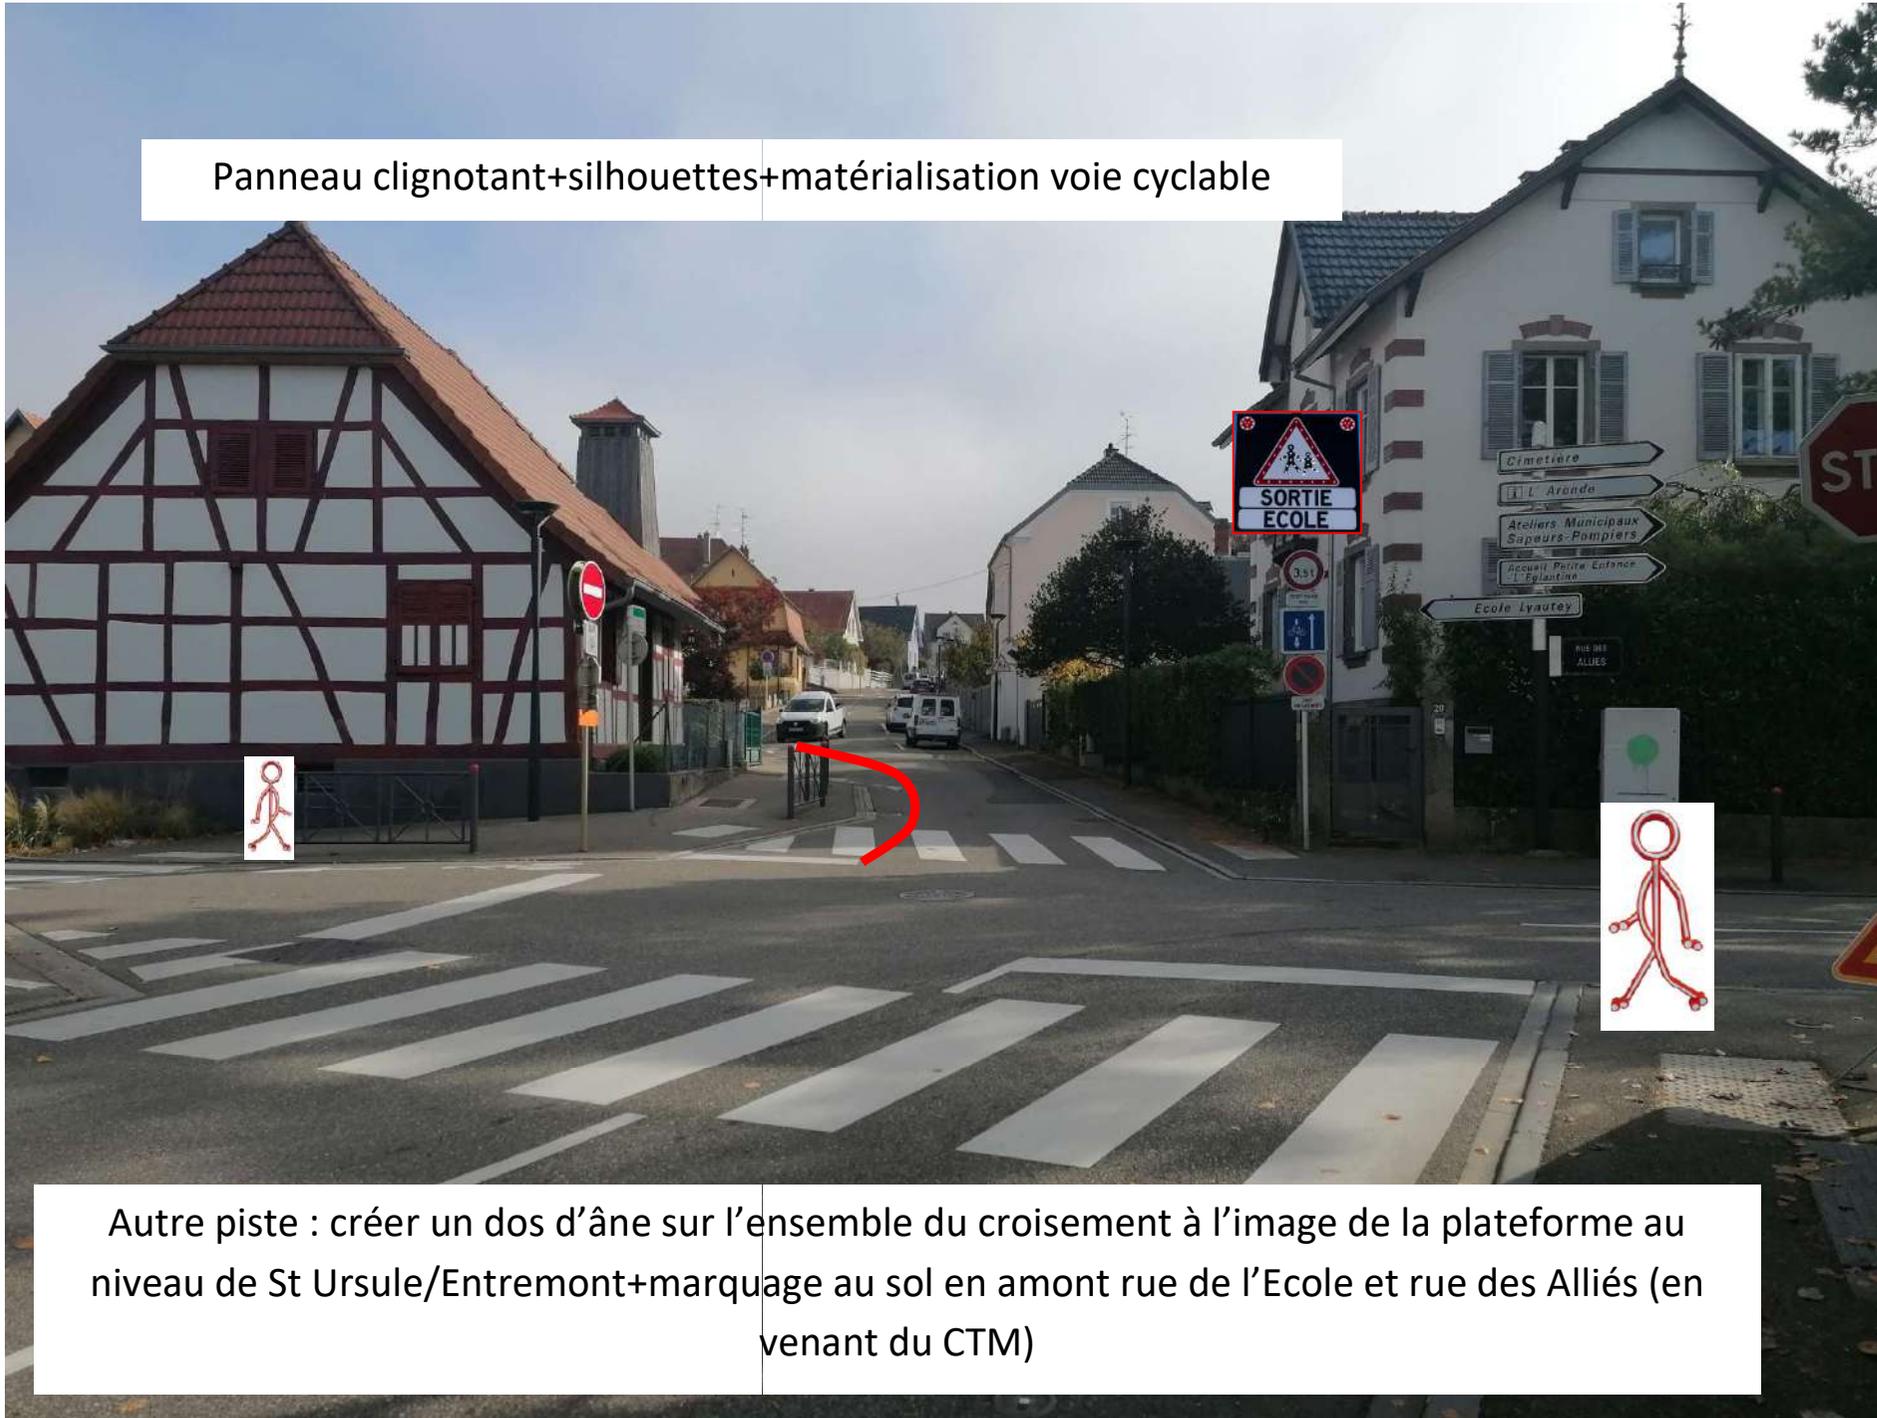
Aucune signalisation « école » + non respect du sens unique + utilisation détournée du dépose-minute

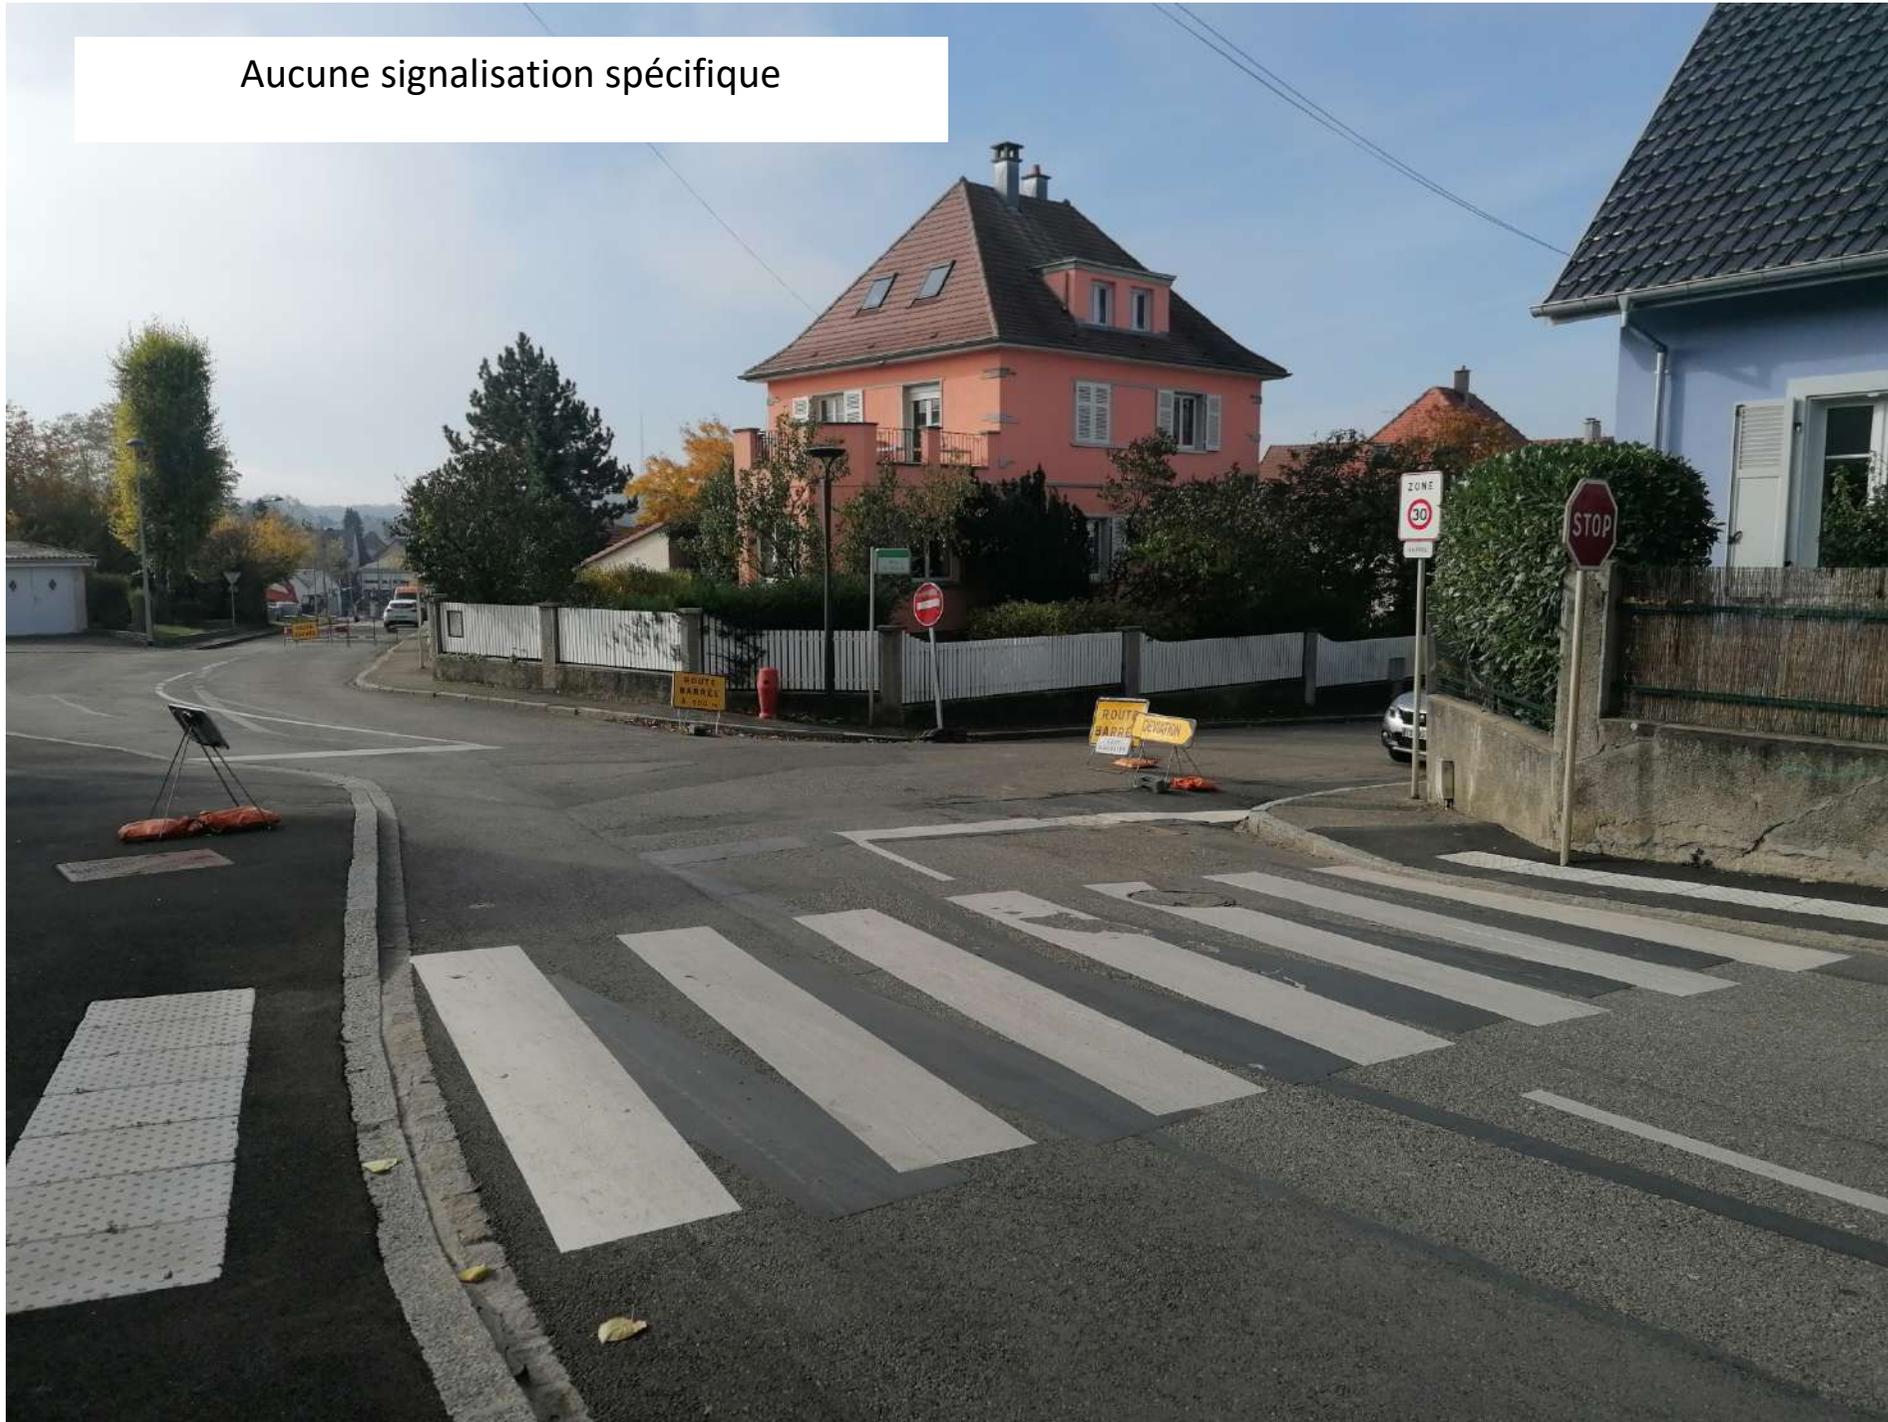
Aucune signalisation spécifique

Panneau lumineux sortie d'école + silhouette

Autres pistes : ralentisseurs ou plateforme sur le croisement
